**DEANSGATE VIADUCT – MANCHESTER**  
**fuoco:**

**Danni provocati dal**

#### **OUTWOOD VIADUCT – RADCLIFFE formazione:**

**Connessione tra muratura vecchia e di nuova**

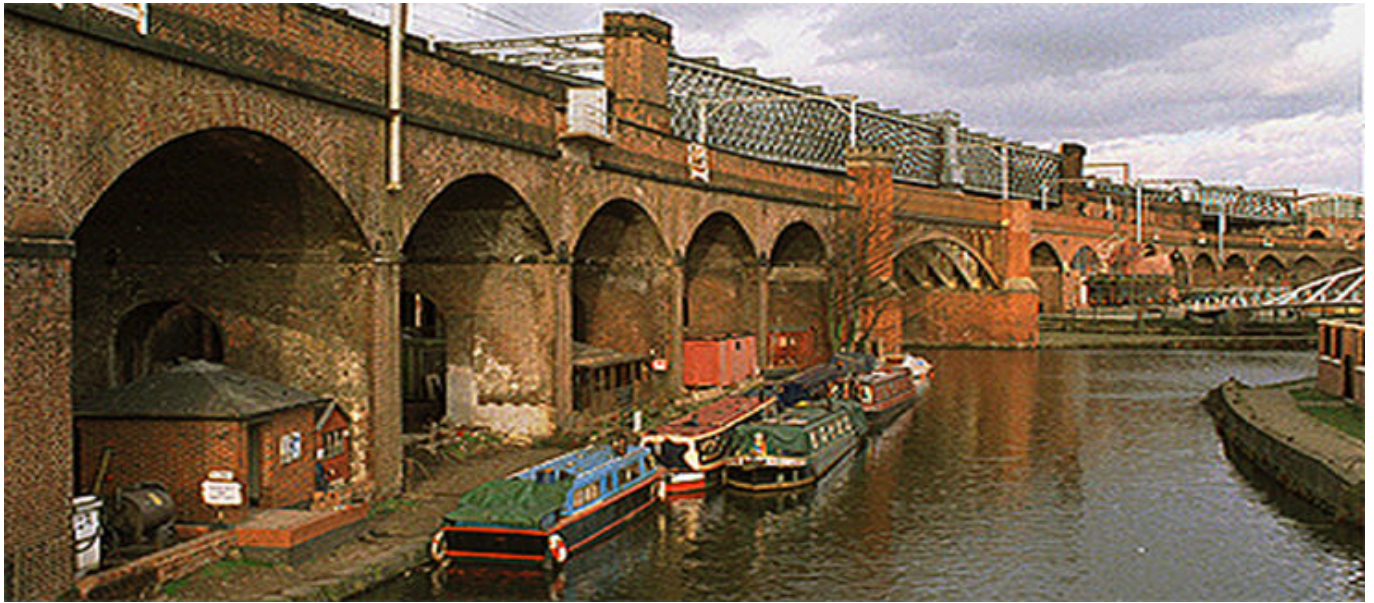
Il traffico viadotto ferroviario "Deansgate" è situato nel cuore di Manchester e attraversa molte strade, canali e sovrasta diversi edifici. Nel 1997 il normale flusso di traffico ferroviario venne improvvisamente bloccato a causa di un incendio nato in un'officina collocata proprio sotto un'arcata del ponte.

Il forte calore generato dall'incendio provocò seri danni ed un indebolimento dei sette anelli di muratura costituenti al struttura dell'arco. L'anello di mattoni più esterno crollò definitivamente.

Ogni residuo dell'anello esterno venne completamente rimosso mentre i restanti sei anelli vennero testati con il martello per localizzare le parti danneggiate e valutarne l'estensione.

L'intervento di rinforzo doveva essere effettuato su due archi: vennero applicate complessivamente circa 500 ancore cave, modello RAC, con lunghezza di 60 cm., perpendicolari all'arco ad una distanza di 50 cm. le une dalle altre.

Le ancore furono distanziate per evitare la formazione di linee di taglio e, a causa del loro posizionamento verticale, vennero dotate di un tubicino di sfiato dell'aria per assicurare un totale e perfetto riempimento della calza, senza il rischio di formazione di bolle d'aria all'estremità superiore.

La lunghezza delle ancore era stata progettata in modo da non oltrepassare la metà del sesto anello, evitando di perforare la membrana impermeabile originale che protegge la struttura dell'arco dal riempimento interno.

Al fine di restituire agli archi l'aspetto originario, la chiusura della parte terminale di ciascun foro contenente l'ancora venne realizzata con parti originali recuperate dai residui della perforazione.

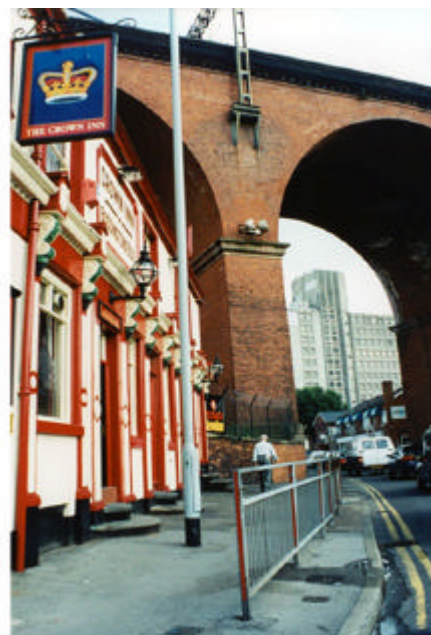
L'intervento completato risultò invisibile e il viadotto riprese a funzionare regolarmente collegando la stazione di "Deansgate" e il centro conferenze di "G-Mex".

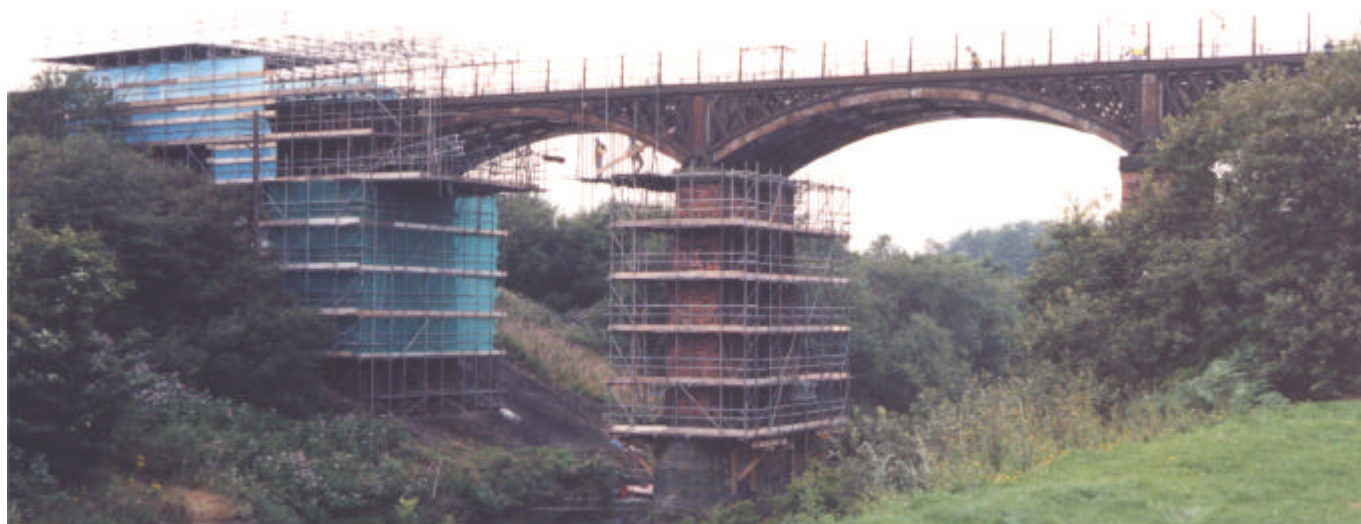
I nuovi elementi hanno iniziato però a distaccarsi dalla struttura originaria mostrando evidenti lesioni tra la muratura esistente e quella di nuova formazione (vedi foto).

Cintec ha fornito 108 barre e ancore cave di cucitura di diverse lunghezze: da 1 a 10 metri.

Queste ancore sono state inserite attraverso le fessure, per riconnettere la muratura di rinforzo alla struttura originaria come indicato nella proposta di progetto qui riportata.
