BODIAM BRIDGE – ENGLAND

Introduzione:

Il dipartimento delle autostrade e dei trasporti del "East Sussex County Council" è responsabile della manutenzione del ponte del castello di "Bodiam". Questo manufatto costruito interamente in muratura di mattoni, ha più di 200 anni.

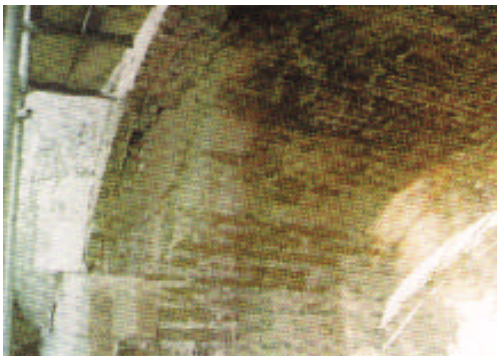
Dissesto della superficie di intradosso del ponte

Il più recenti lavori di recupero hanno interessato il ripristino delle lesioni nella muratura. Il fatto che i principali dissesti della muratura fossero concentrati nelle due campate laterali delle tre campate del ponte, ha suggerito che la principale causa del dissesto era da ricercarsi, prima del livellamento della gobba nel 1982, nell'impatto dei carichi alle estremità del ponte.

Gli effetti del ghiaccio dei rigidi inverni del 1986 e del 1987 e la dispersione di malta dalle crepe della struttura avevano peggiorato la situazione.

Tutto ciò aveva causato la caduta di parti di muratura adiacenti ai conci dell'arco ed erano stati registrati movimenti delle pareti di contenimento,.

Considerando il contesto storico del ponte, il Consiglio della Contea dell'Est Sussex, decise di procedere all'applicazione di 11 piccole ancore, attraverso gli archi, nello spessore della muratura.

L'utilizzo della tecnologia Cintec rese possibile il legame delle ancore su tutta la lunghezza, evitando l'ancoraggio con piastre esterne e problemi di dispersioni di malta attraverso le fessure esistenti.

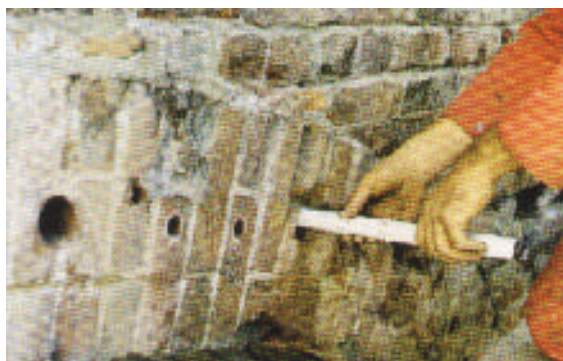
Con il sistema Cintec, il diametro del foro è normalmente due o tre volte la dimensione della sezione della barra (potrebbe essere anche più grande), offrendo una superficie di contatto maggiore e quindi un legame più efficace; ciò risulta particolarmente vantaggioso per materiali con scarse caratteristiche di resistenza.

Posizionamento delle ancore nei fori
